CITTA di MAGENTA

**PIANO DI GOVERNO DEL TERRITORIO
L.R. 12/2005**

PIANO DELLE REGOLE

REPERTORIO CASCINE ED INSEDIAMENTI RURALI

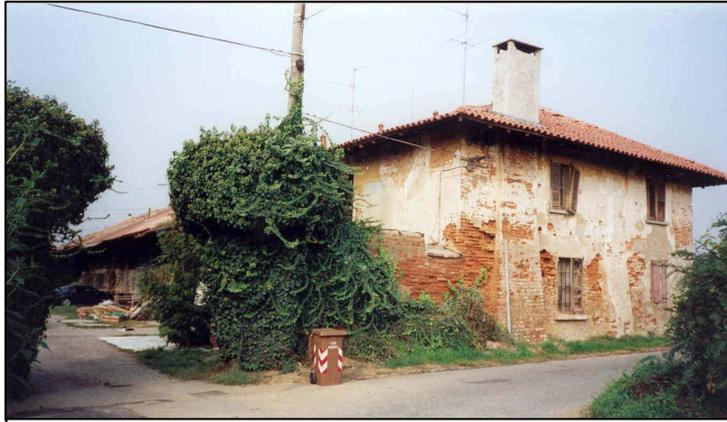
Figura 1 - parte di edificio dismesso

Cascina Mainaga – parti di edificio dismesso

Si tratta di un complesso piccolo cascinale composto solamente dalla casa padronale e i rustici in parte dismessi. L'impianto rurale è presente già sulla cartografia IGM del 1883. Abitazione e rustici sono edifici distinti e collocati uno di fronte all'altro.

Porte e finestre sono semplici e rettangolari con serramenti ed imposte in legno e una parte dell'edificio padronale è già stato oggetto di ristrutturazione.

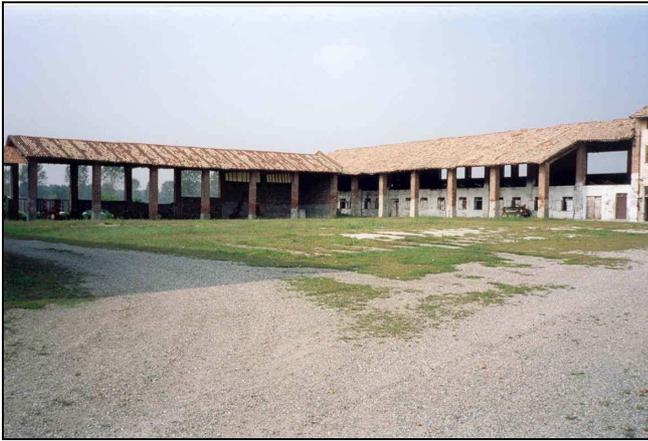
edifici 5-4

La stalla ed i depositi sono a pianta rettangolare, disposti lungo i lati della cascina; rustici e fienili sono aperti **parzialmente** (ed. 5) o **aperti** solo al piano superiore verso la corte (ed. 3 - 4) con il lato opposto verso la campagna o la strada. Il porticato di alcuni edifici (ed. 4), al piano terra è rappresentato dal prolungamento della falda del tetto ed è sostenuto da pilastri in mattoni. **Il complesso è dotato di illuminazione elettrica e di acqua potabile prelevata da un pozzo.**

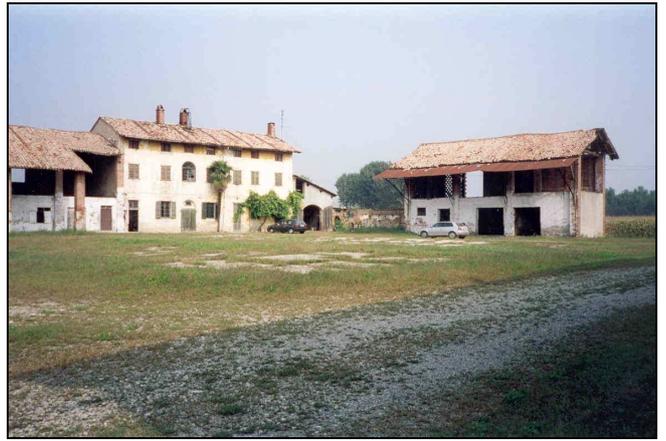
Edifici 1-3

Si distingue l'abitazione padronale, che è collocata di fronte all'ingresso in corte e che si differenzia dal resto delle abitazioni per l'altezza di tre piani (sottotetto abitato) e per una maggiore attenzione agli aspetti architettonici e decorativi (porte e finestre con sopra luce). Di fronte alla casa padronale, si sviluppa un **edificio per la parte prevalente a due piani e in parte a 3 piani (sottotetto)** disposto lungo il muro di recinzione, con tetto a due piovanti. Portoni e portoncini per entrambi gli edifici sono a due battenti e in legno, e le finestre sono rettangolari con imposte interne in legno e in alcuni casi con inferriate esterne.

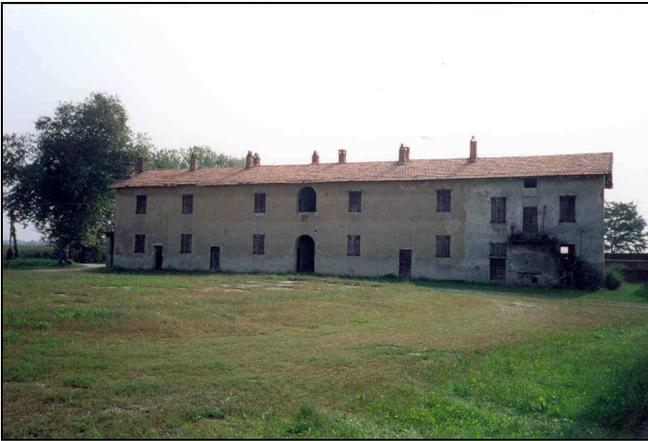
Edificio 2

Cascina Prinetti – edificio padronale e rustici

Si tratta di un complesso cascinaie di grande dimensione composto da edifici attualmente dismessi. L'impianto rurale è presente già sulla cartografia IGM del 1883. Abitazione e rustici sono edifici distinti ed in parte disgiunti.

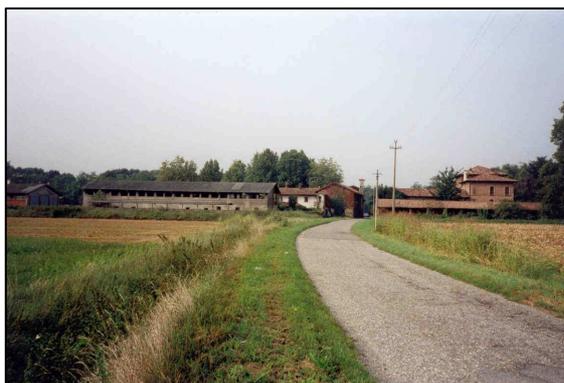
Figura 3 - Complesso Cascina Peralza

Cascina Peralza – parti di edifici dismessi

Si tratta di un complesso cascinale di grande dimensione composto da edifici in parte dismessi ed in parte già recuperati. L'impianto rurale è presente già sulla cartografia IGM del 1883. Come per la maggior parte degli insediamenti rurali, anche in questo caso l'abitazione e i rustici sono edifici distinti ed in parte disgiunti.

Il complesso della Cascina Peralza è ubicato in una zona del territorio comunale priva di rete idrica e rete fognatura per tale motivo, un eventuale recupero del complesso dovrà tenere conto di tale carenza e dotare la struttura dei servizi necessari per una corretta abitabilità.

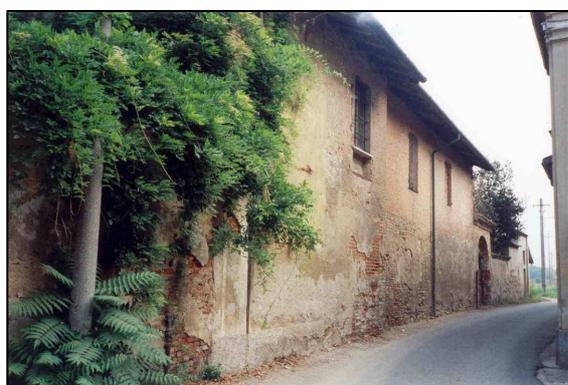
Figura 2 - edificio 1

Di fronte e ai lati alla casa padronale, si collocano la stalla ed i depositi, i rustici e i fienili che sono a pianta rettangolare ed in parte aperti.

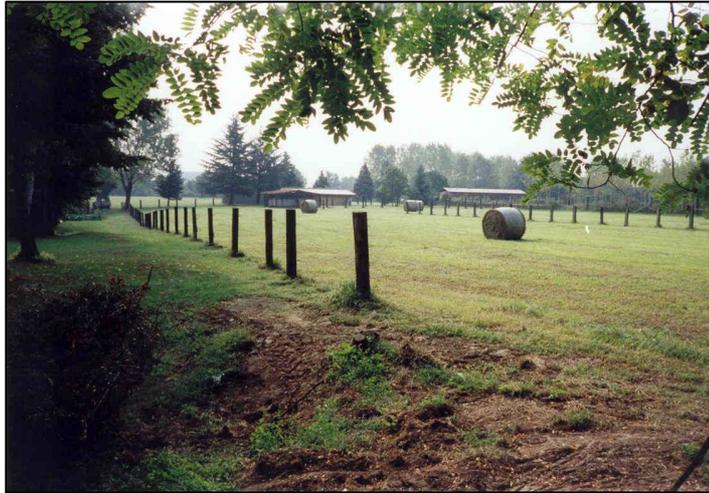
Figura 4 - Complesso azienda agricola del Guado Spino

Si tratta di un complesso agricolo di piccole dimensioni e di recente realizzazione tanto che è presente nelle cartografie recenti. Gli edifici rurali dismessi in questo caso sono semplici capannoni per il ricovero di attrezzature e animali, che attualmente non svolgono più questa funzione.

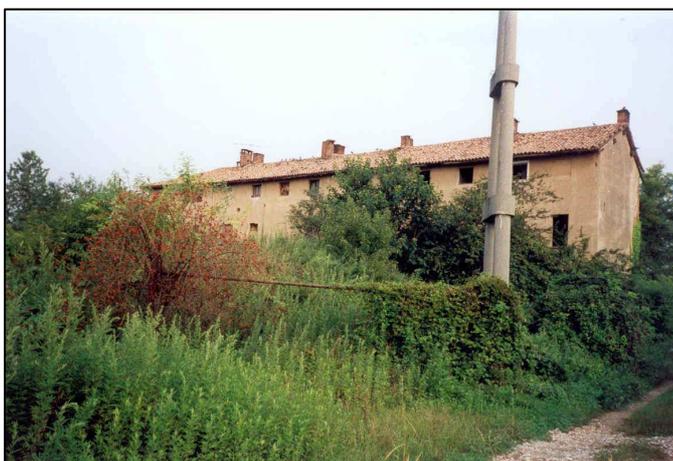
Figura 1 - edificio 1

Si tratta di un complesso piccolo cascinaie composto solamente da due edifici, la casa padronale e il rustico entrambi attualmente dismessi. L'impianto rurale è presente già sulla cartografia IGM del 1883. Abitazione e rustici sono edifici distinti e collocati uno di fronte all'altro.

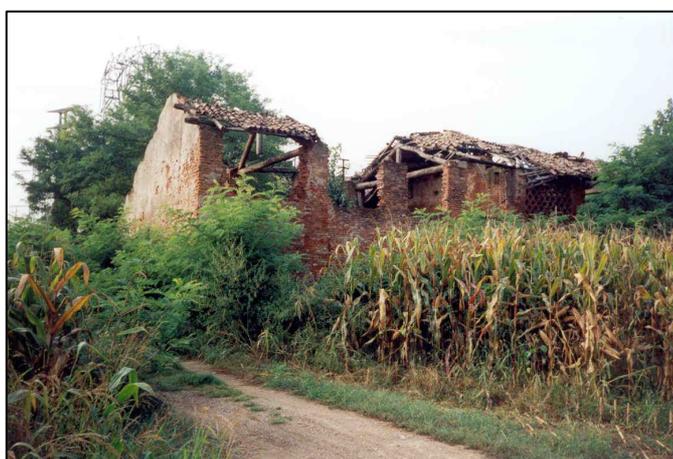
Figura 5 - edificio 2

Il rustico attualmente in pessimo stato di conservazione, con pesanti problemi statici, risulta al piano superiore

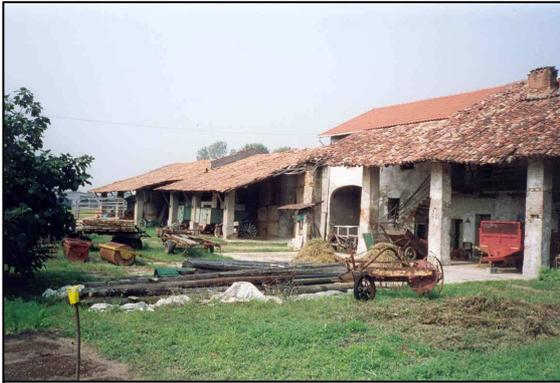
Figura 1 - edificio 1

Cascina S. Maria Rosa– parti di edifici dismessi

Si tratta di un complesso piccolo cascinale composto da un due edifici, la casa padronale e il rustico entrambi attualmente dismessi. L'impianto rurale è presente già sulla cartografia IGM del 1883. Abitazione e rustici sono edifici distinti e collocati su lati opposti. Porte e finestre sono semplici e rettangolari con serramenti ed imposte in legno e grate in ferro al piano terreno.

Il complesso della Cascina S. Maria Rosa è ubicato in una zone del territorio comunale priva di reti tecniche quali la rete del gas, la rete fognaria e l'impianto di illuminazione, per tale motivo, un eventuale recupero del complesso dovrà tenere conto di tale carenza e dotare la struttura dei servizi necessari per una corretta abitabilità.

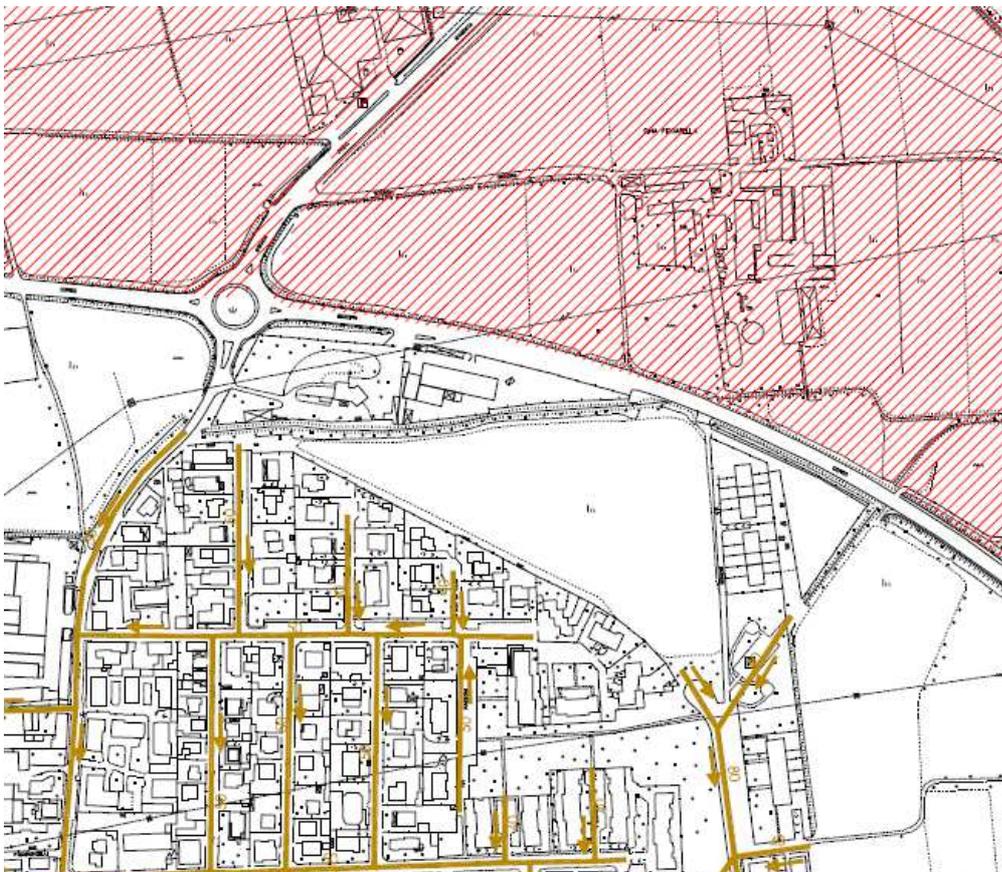
Rete fognaria

L'insediamento risulta non servito dalla pubblica fognatura.

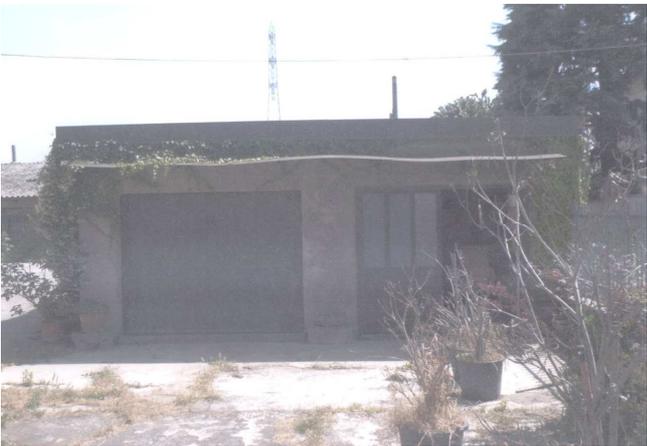
Edificio 3

Gli immobili da recuperare non presentano particolari qualità paesaggistico-ambientali e anche dal punto di visto architettonico non si rilevano elementi degni di nota, salvo l'edificio residenziale.

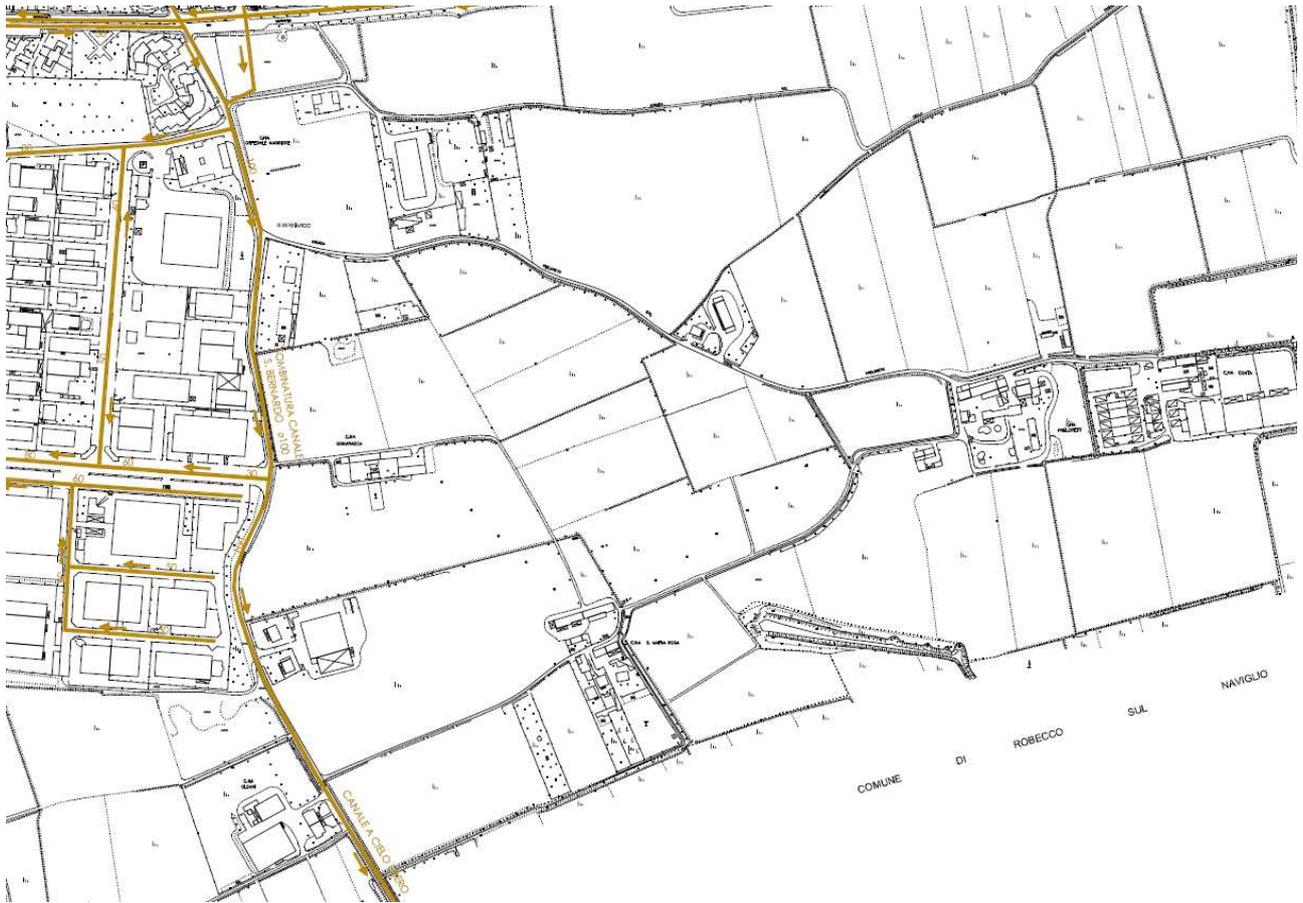
Rete fognaria

L'insediamento risulta non servito dalla pubblica fognatura.

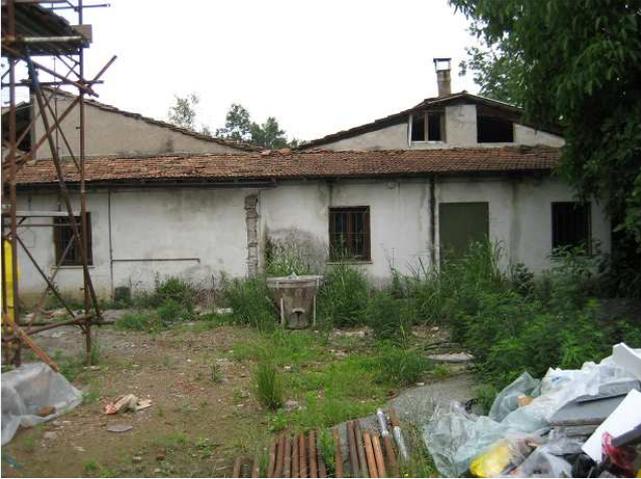
Edificio 1

Gli immobili da recuperare non presentano particolari qualità paesaggistico-ambientali e anche dal punto di vista architettonico non si rilevano elementi degni di nota.
