Città di Magenta

## PIANO DI GOVERNO DEL TERRITORIO

# Piano delle Regole

## RP.06 – Individuazione degli edifici rurali dismessi all'interno del Parco del Ticino

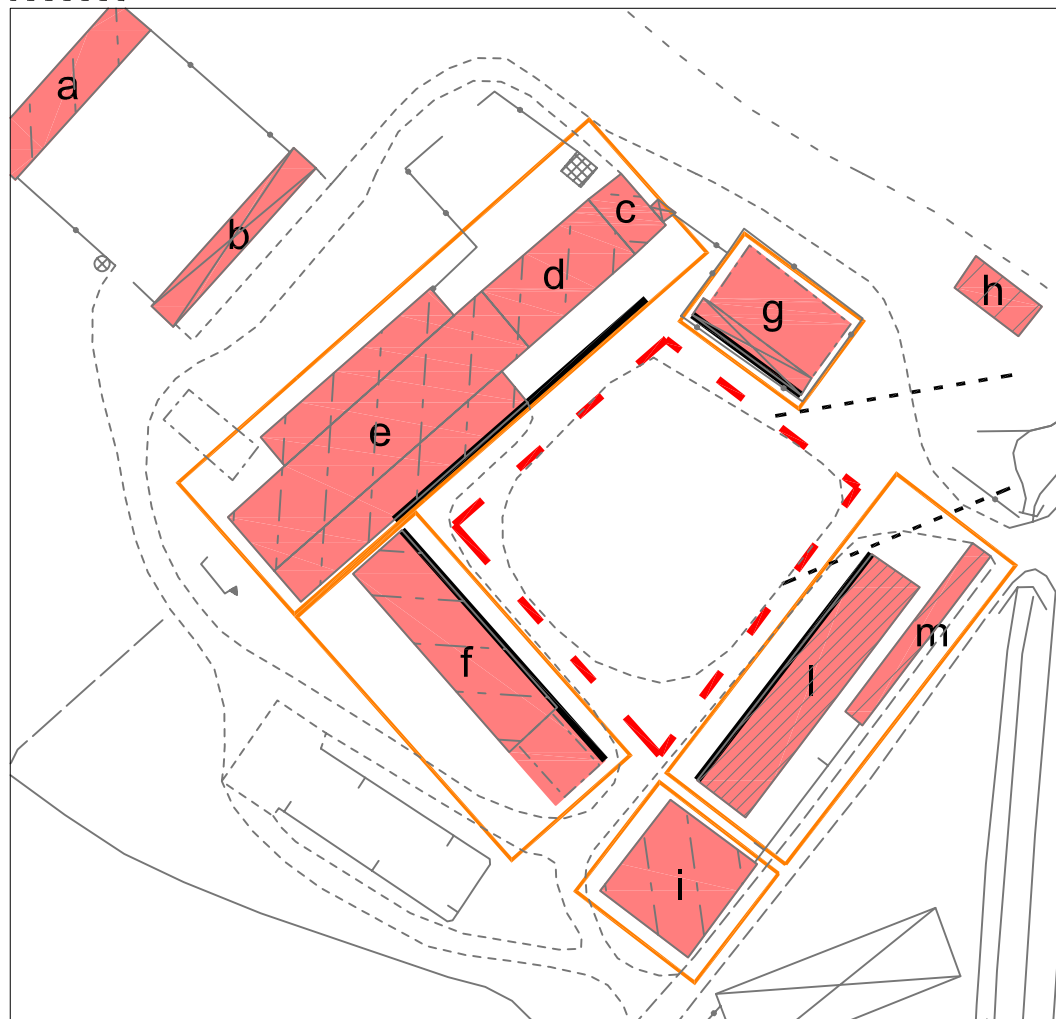
**Legenda**

- Impianto a corte con caratteristiche riconoscibili
- Fronti edificati con ruolo centrale nella definizione della morfologia dell'insediamento
- Unità insediative riconoscibili / unità minime di intervento
- Visuali libere meritevoli di interesse

Edifici di origine agricola con muri misti in mattoni pieni e ciotoli di fiume, coperture in cotto di terracotta con travature in legno. I solai interpiano sono in legno ad eccezione del solaio di separazione tra le stalle ed il fienile sovrastante.

Gli edifici sono intonacati ad esclusione degli elementi strutturali verticali dei depositi e delle stalle che risultano in mattoni pieni a vista. Le tettoie per il rimessaggio mezzi "a" e "b" oggetto di intervento successivo presentano una copertura incoerente con il resto del complesso edilizio.

Cascina di tradizione lombarda con edifici allineati su corte centrale.

Corpi di origine residenziale "d" ed "i" sono a "corpo semplice" con sistemi di distribuzione interna differente:

Edificio "a" presenta un corpo scala centrale interno alle murature perimetrali dell'edificio che garantisce la comunicazione tra i differenti piani.

Edificio "i" i differenti alloggi sono costituiti da alloggi "duplex" costituiti da una stanza con camino al piano terra e una stanza al primo piano collegati da una scala lineare interna ad ogni alloggio. Il fabbricato è dotato di un corpo scala centrale che consente l'accesso terra tetto con affaccio di due appartamenti per piano.

Elementi strutturali verticali in mattoni pieni per i fabbricati individuati come stalle e depositi.

Partitura dei fronti finestrati con particolare attenzione per quelli dei vani scala della casa padronale e della casa dei salariati.

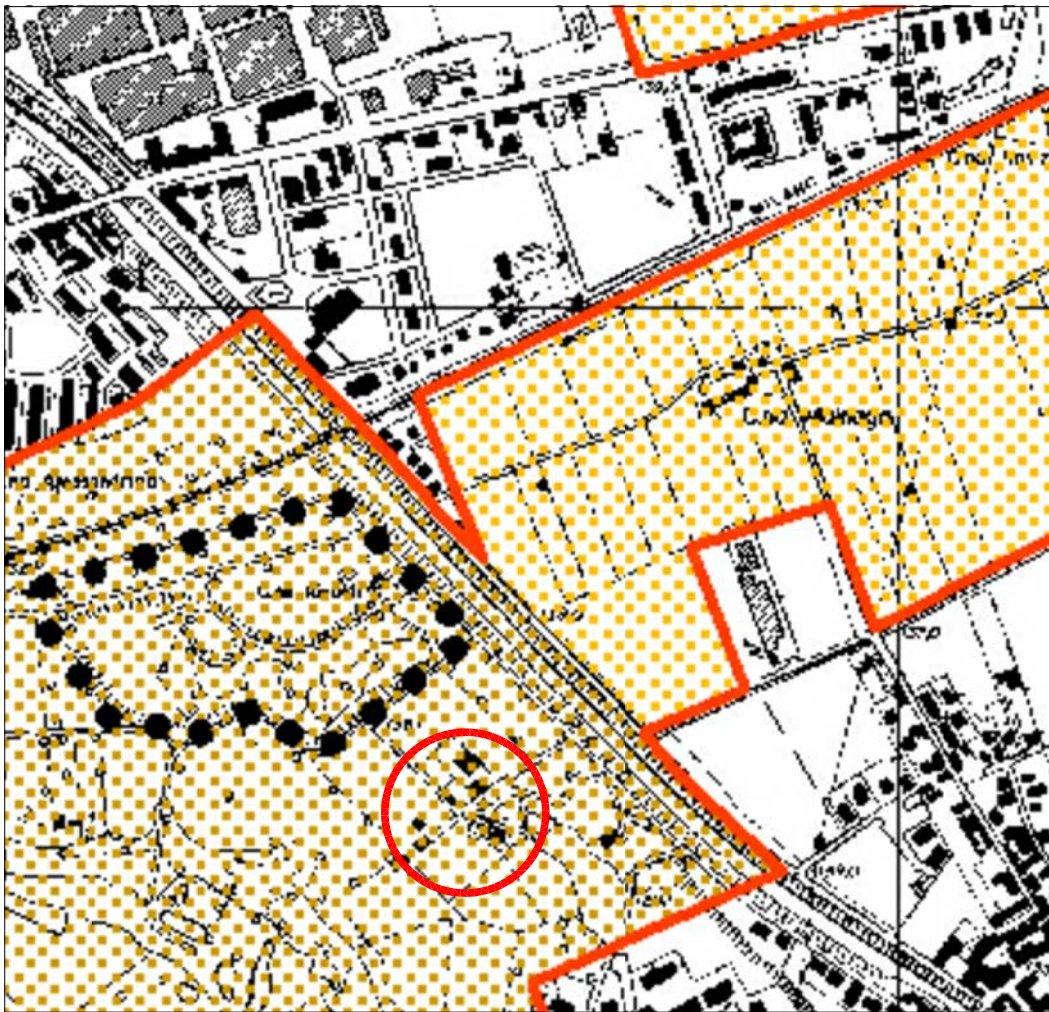
## Edifici dismessi dall' attività agricola:

| Edifici | Storiche | Funzioni vigenti | Funzioni previste |
|---|---|---|---|
| a | Non disponibile | Non disponibile | Da definire in fase di presentazione della proposta di recupero, nell'ambito delle funzioni ammesse nella zona di appartenenza. |

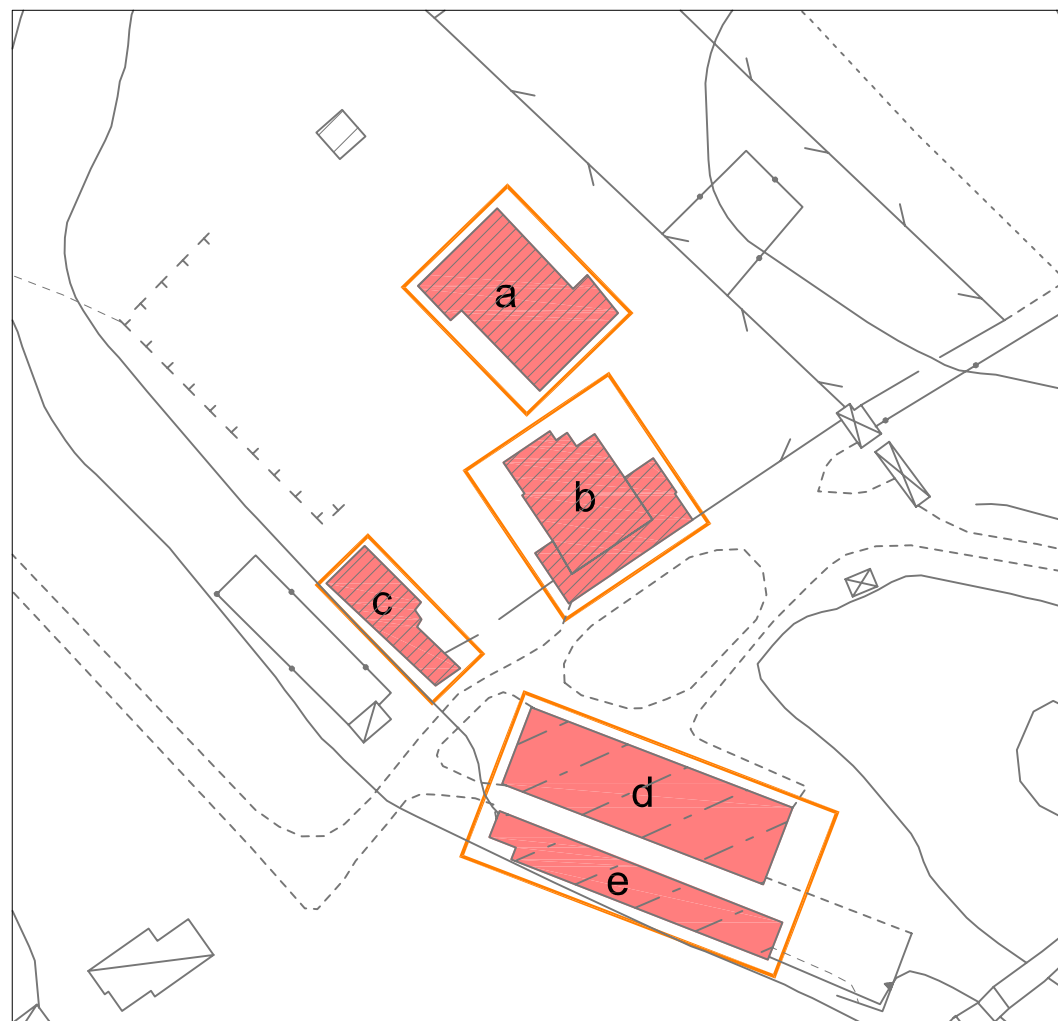
Unità insediative riconoscibili / unità minime di intervento

Edifici di origine agricola, coperture in cotto di terracotta con travi in legno. Gli edifici risultano. L'edificio "d" risulta completamente chiuso con muratura.

Il complesso edilizio non è organizzato secondo schemi insediativi identificabili.

Corpo edilizio "a" edificio di origine recente a corpo doppio. Edificio "b" a destinazione residenziale di origine agricola. Fabbricato "c", "d" ed "e" edifici accessori di origine agricola.

Non sono presenti elementi particolari da salvaguardare. Elemento da mantenere onde garantire la minore interferenza possibile dei fabbricati con l'ambiente circostante è l'altezza degli stessi, da non prevedere superiori a quella attuale e l'arretramento rispetto al percorso lungo il naviglio.

L'insediamento risulta ad una quota inferiore rispetto alla strada di accesso lungo il naviglio pertanto interferisce limitatamente con le visuali potenziali. La recinzione, per la parte a pannelli metallici interrompe la continuità visiva dai percorsi fruibili.
